**АКТ  
технического состояния оборудования****1. Сведения об оборудовании:**

Наименование оборудования: Автомобиль бортовой  
Модель/марка: МАЗ 53371  
Инвентарный номер: 38370  
Заводской номер:  
Дата ввода в эксплуатацию (историческая): 2000г.  
Год выпуска: 2000г.  
Завод-изготовитель: "Минский Автомобильный Завод"  
Технические характеристики:  
Мощность ДВС кВт (л.с.) 154 кВт (210 л.с.)  
Трансмиссия КПП механическая

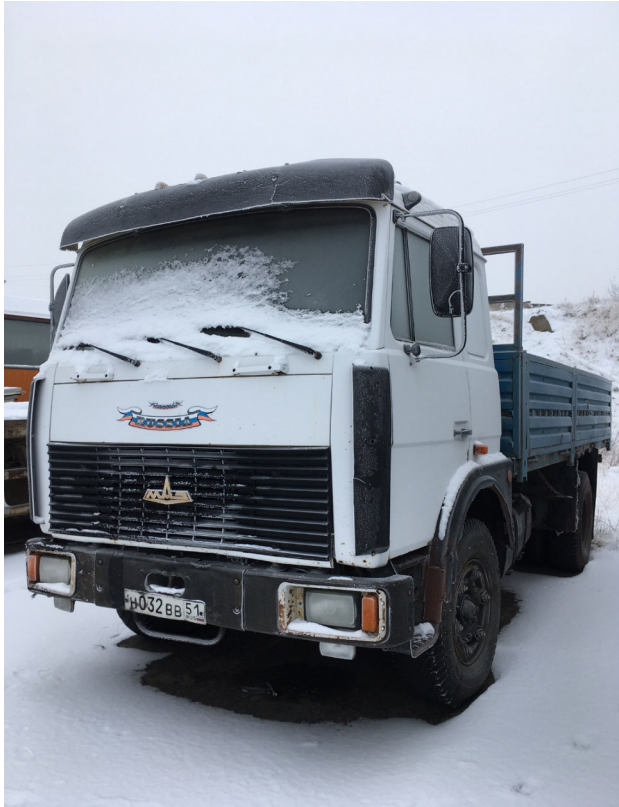
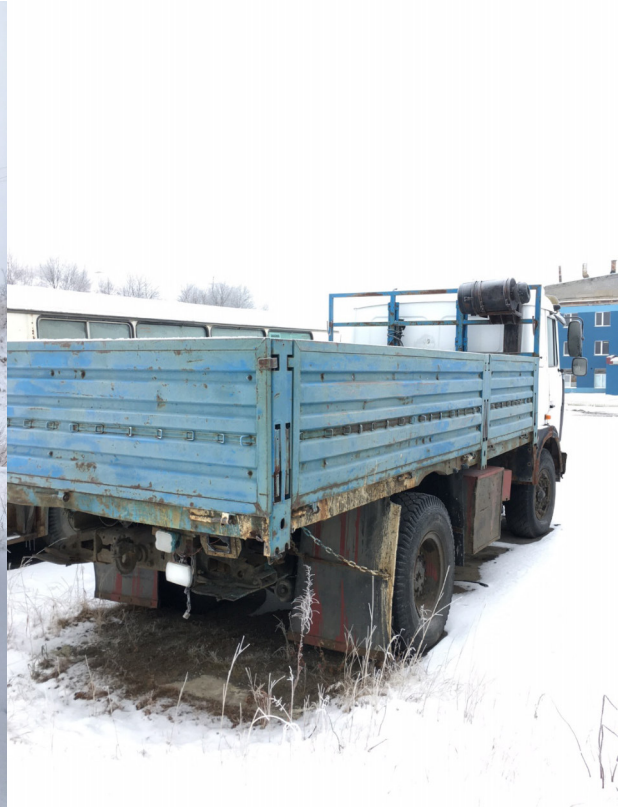
Наименование оборудования:	Автомобиль бортовой
Модель/марка:	МАЗ 53371
Инвентарный номер:	38370
Дата ввода в эксплуатацию (историческая):	2000г.
Год выпуска:	2000г.
Завод-изготовитель:	"Минский Автомобильный Завод"
Технические характеристики:	Мощность ДВС кВт (л.с.) 154 кВт (210 л.с.) Трансмиссия КПП механическая
