**АКТ
технического состояния оборудования****1. Сведения об оборудовании:**

Наименование оборудования:	Специальный пассажирский
Модель/марка:	Урал-32551-0010
Инвентарный номер:	39093
Заводской номер:	
Дата ввода в эксплуатацию (историческая):	2005г.
Год выпуска:	2005г.
Завод-изготовитель:	ООО «Урал СТ», г. Челябинск
Технические характеристики:	Мощность ДВС кВт (л.с.) 132 кВт (180 л.с.) Трансмиссия КПП механическая

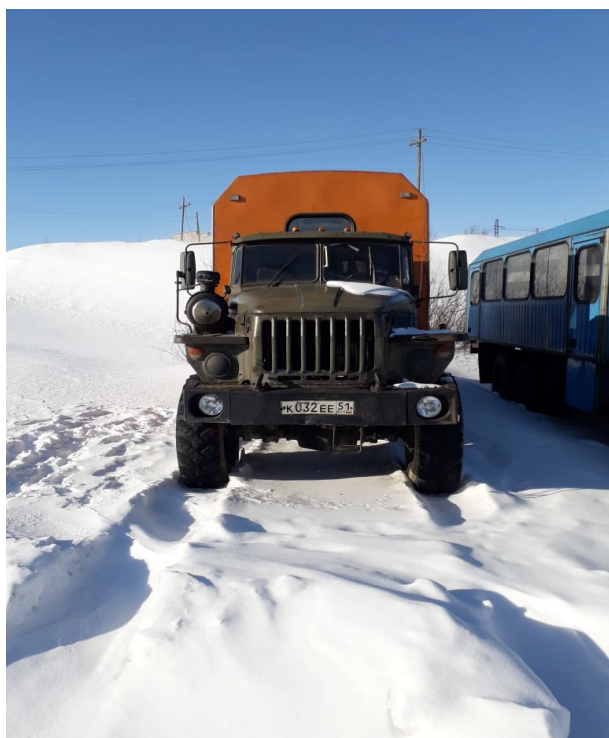
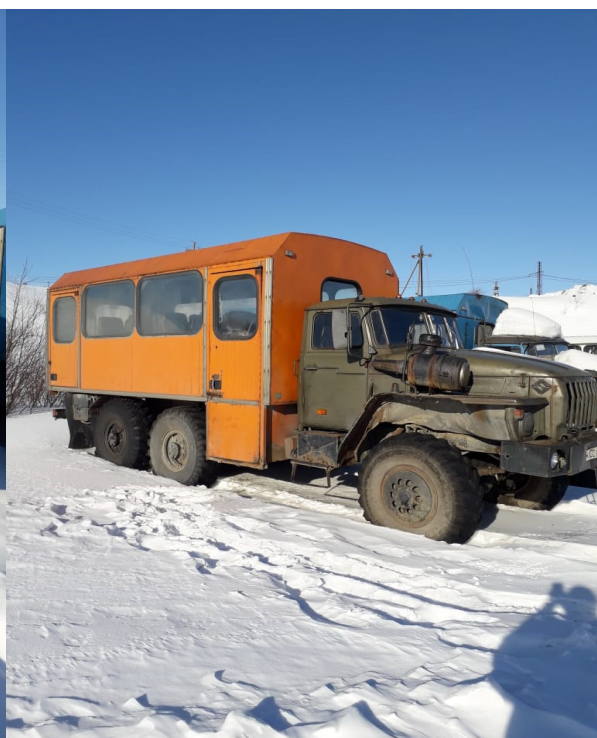
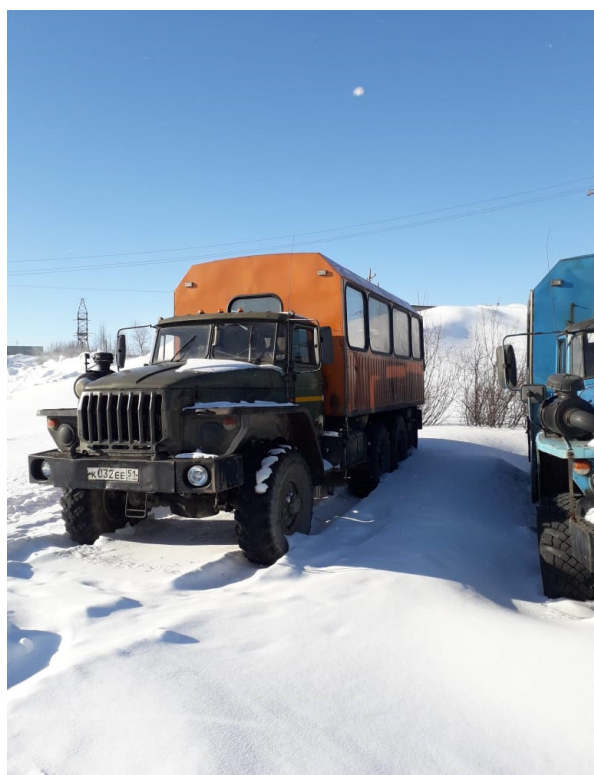
Наименование основных частей и узлов оборудования	Описание дефектов и неисправностей
Кабина	Трещины стоек в местах крепления стекол, сквозная коррозия металла пола кабины в районе крепления педалей управления, крепление сиденья, дверных петель, водительская дверь не закрывается плотно, разрушение уплотнителей, не работает стеклоподъемник, полный износ механизма, износ замка двери, трещины станины сидения, не работает амортизатор сиденья, сквозная коррозия крыши кабины. Разбиты отверстия в местах крепления кабины к раме.
Передний мост	Посадочные места подшипников ступицы увеличены, на тормозных барабанах имеются трещины, тормозные рычаги не обеспечивают рабочий зазор между барабаном и тормозной колодкой.
Задний мост	Трещины корпуса моста в месте крепления редуктора. Износ тормозных барабанов, имеются трещины. Увеличены отверстия под тормозные валы, тормозные рычаги не фиксируются, тормозная система не эффективна, посадочные места под подшипники задних ступиц увеличены, утечка воздуха с тормозных камер.

ДВС	ДВС не развивает полной мощности, давление масла в двигателе ниже нормы, повышенный расход горюче смазочных материалов, компрессор не обеспечивает рабочее давление в тормозной системе, радиаторы не обеспечивают надежное охлаждение забиты соты радиатора, стенки трубок очень тонкие и не поддаются пайки, Гидромуфта системы охлаждения не работает. ДВС греется выше нормы.
Электрооборудование	Изоляционный материал разрушен, имеет сколы, местами отсутствует, места соединений электропроводки окислены вследствие чего происходят частые нарушения в работе электрооборудования.
КПП и ГТР	КПП имеется утечка масла из корпуса КПП в месте соединения фланца. Выработка крепления КПП, шлицевых соединения карданного вала.

3. Выводы комиссии: визуально обнаружена сквозная ржавчина и признаки усталости металла. Износ и неисправности рулевого управления, ДВС, КПП, тормозной системы, рамы. Электропроводка находится в неисправном состоянии. Проведение капитального ремонта нецелесообразно.

5. Заключение комиссии: состояние автомобиля неудовлетворительное, требует замены.
