Д.Н. Левиков  
« 30 » 04 2025г.**АКТ  
технического состояния оборудования****1. Сведения об оборудовании:**

Автокран

КС-6973А

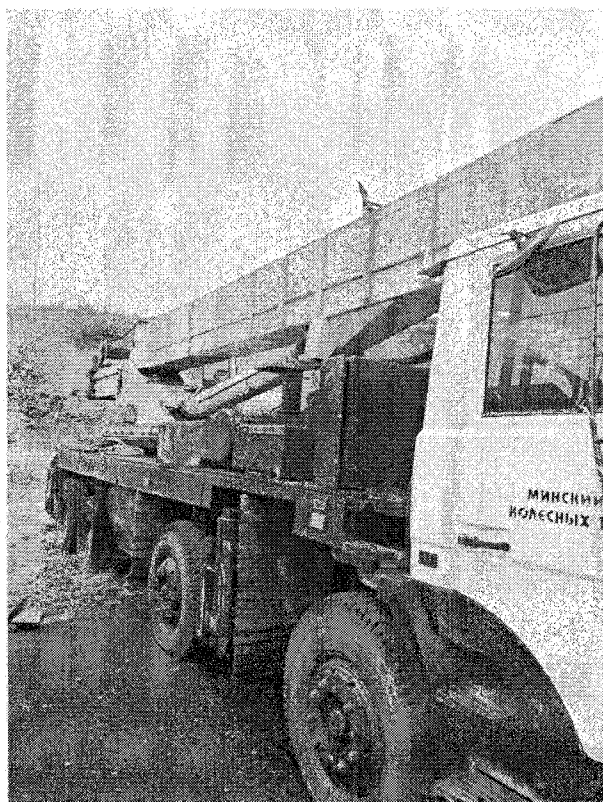
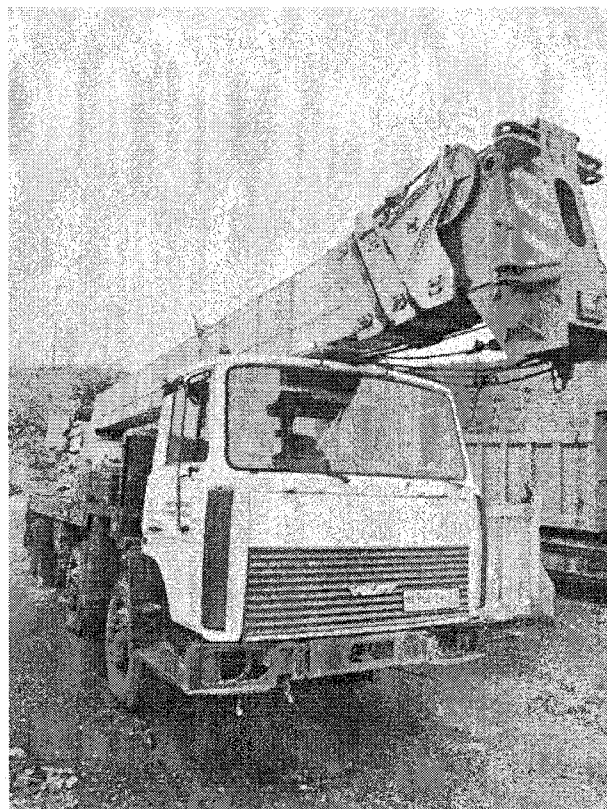
Автокран  
КС-6973А  
39105  
2005г.  
2005г.  
ООО «Кран Трейд Компани»  
Мощность ДВС кВт (л.с.) 176 (240)  
МКП  
14825 км.

| Наименование основных частей и узлов оборудования | Описание дефектов и неисправностей |
|---|---|
| Кабина | Трещины стоек в местах крепления стекол, сквозная коррозия металла пола кабины в районе крепления педалей управления, крепление сиденья, дверных петель, водительская дверь не закрывается плотно, разрушение уплотнителей, не работает стеклоподъемник, полный износ механизма, износ замка двери, трещины станины сиденья, не работает амортизатор сиденья. Разбиты отверстия в местах крепления кабины к раме. |

3. Выводы комиссии: визуально обнаружена сквозная ржавчина и признаки усталости металла. Износ и неисправности рулевого управления, ДВС, КПП., тормозной системы, рамы. Электропроводка находится в неисправном состоянии. Проведение капитального ремонта нецелесообразно.
